**Izvještaj o konzervatorsko-restauratorskim radovima  
na slici *Portret grofice Oršić-Keglević***

*Marija Kalmeta, konzervatorica – restauratorica*

Naziv: slika „Portret grofice Oršić-Keglević“

Oznaka kulturnog dobra: MG-3060

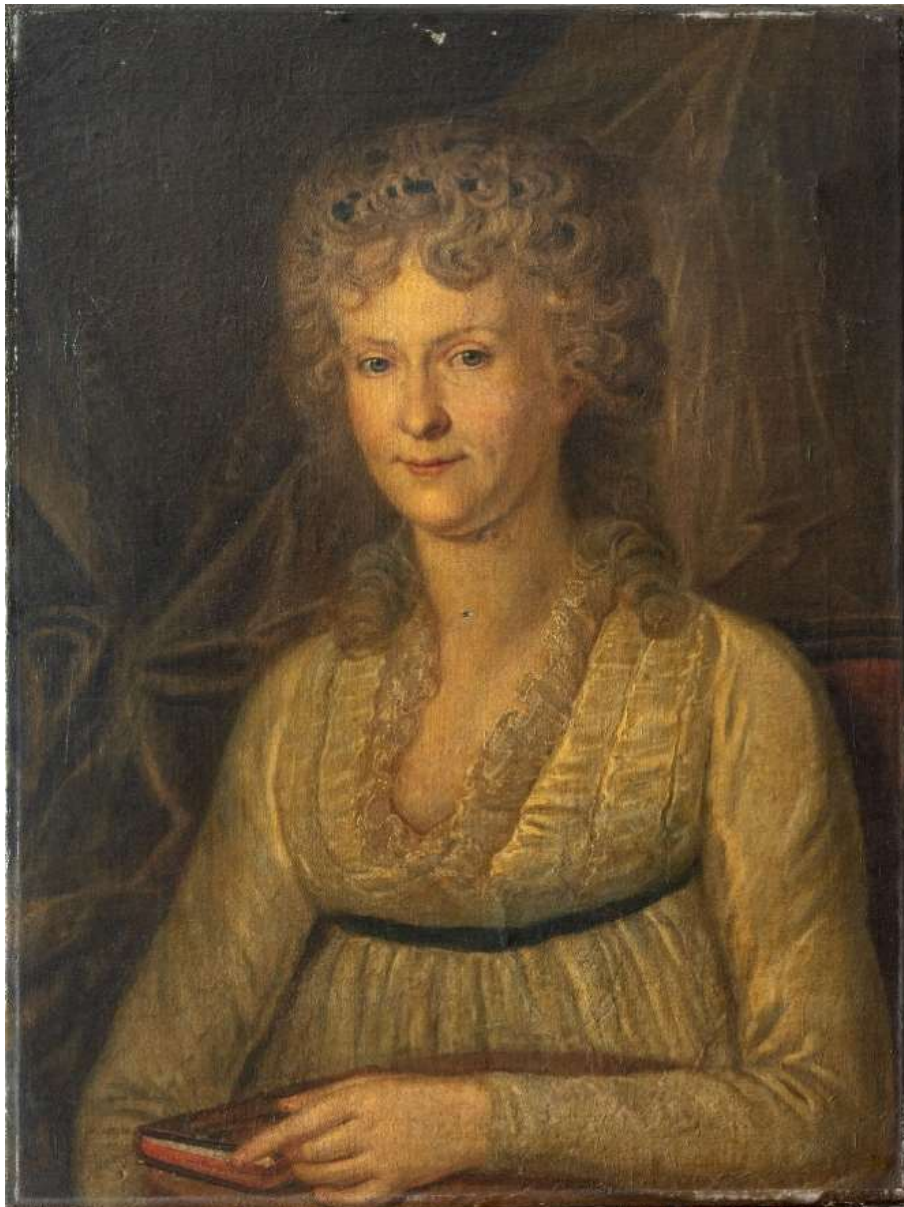
Kredno-tutkalna preparacija nanescena je u tankom sloju i bila je izuzetno slabo vidljiva. Slikani sloj dobro prijanja uz osnovu, osim na dijelovima vidljivih oštećenja i nedostataka u originalnom nosiocu. Pretpostavka je da se takav tip oštećenja dogodio uslijed pucanja ili paranja originalnog platnenog nosioca. Na tim dijelovima zatečeni su uzdignuti i popucali slojevi osnove i potamnili retuš iz prethodnog konzervatorsko-restauratorskog zahvata.

Slika je bila prekrivena površinskom prljavštinom i jako požutjelim lakom. Na nekoliko mjesta na slici su zatečene krakelire koje su se dogodile uslijed sušenja slikanog sloja. Na više mjesta bila su vidljiva i sitna uzdignuća slikanog sloja (cca veličine 0,5 cm), većinom stabilna, vjerojatno nastala prilikom neadekvatnog tehnološkog načina slikanja.

*Stanje slike prije radova*

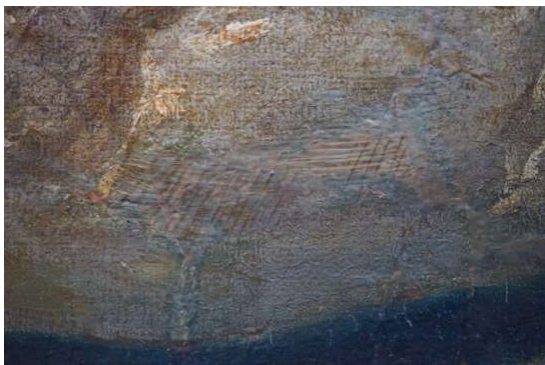
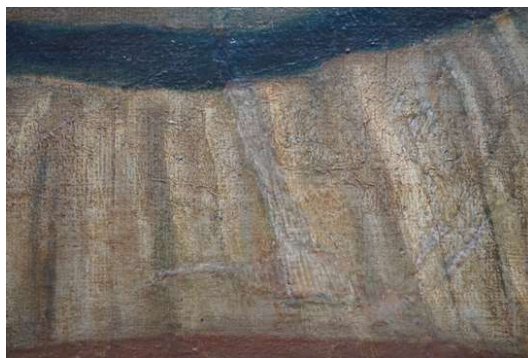
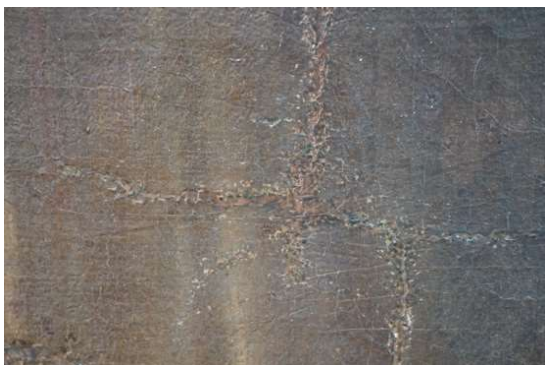
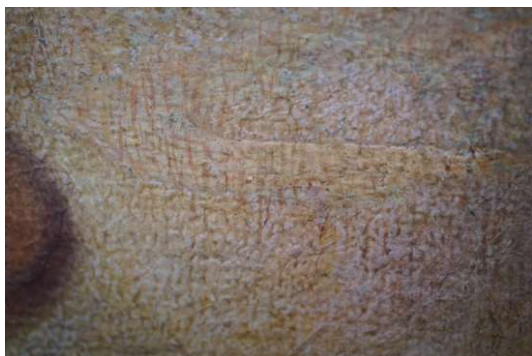
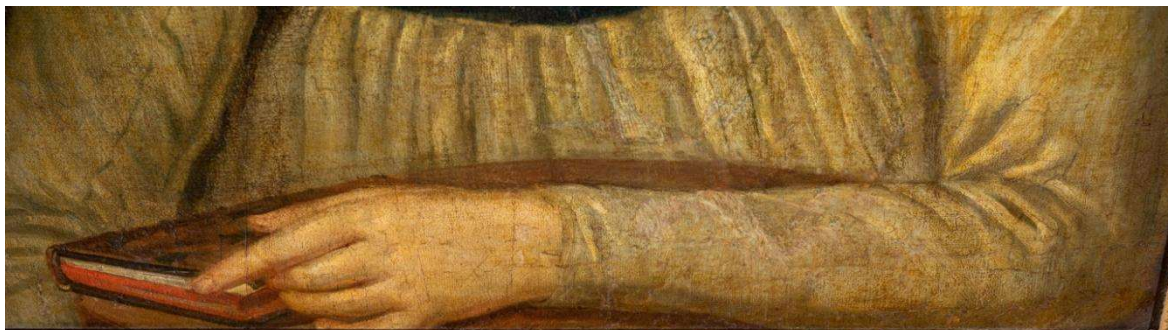
*Detalji slike prije radova s vidljivim alteriranim retušima iz prethodnog konzervatorsko-restauratorskog zahvata*

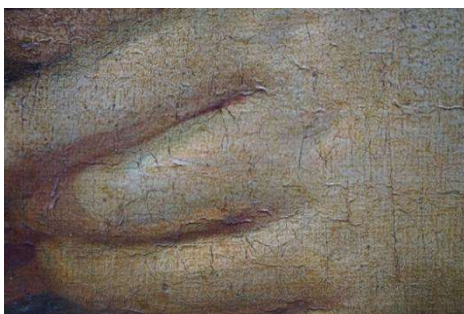
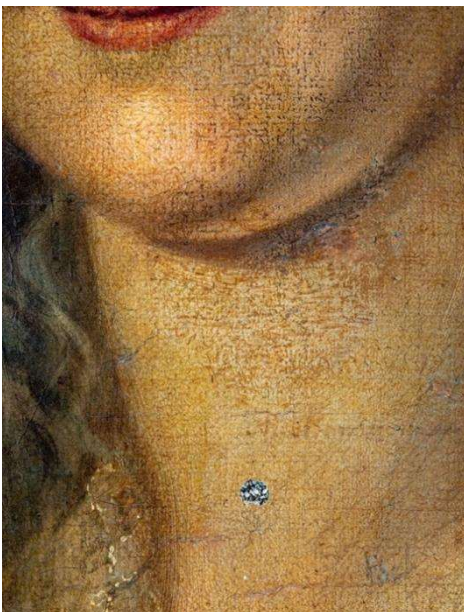
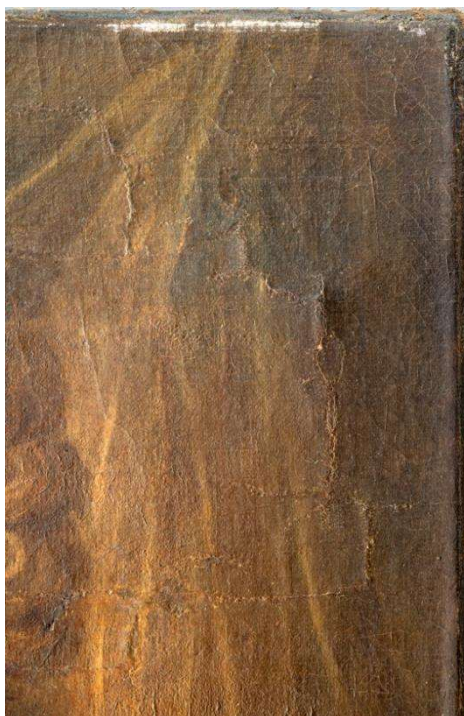
*Detalji slike prije radova*

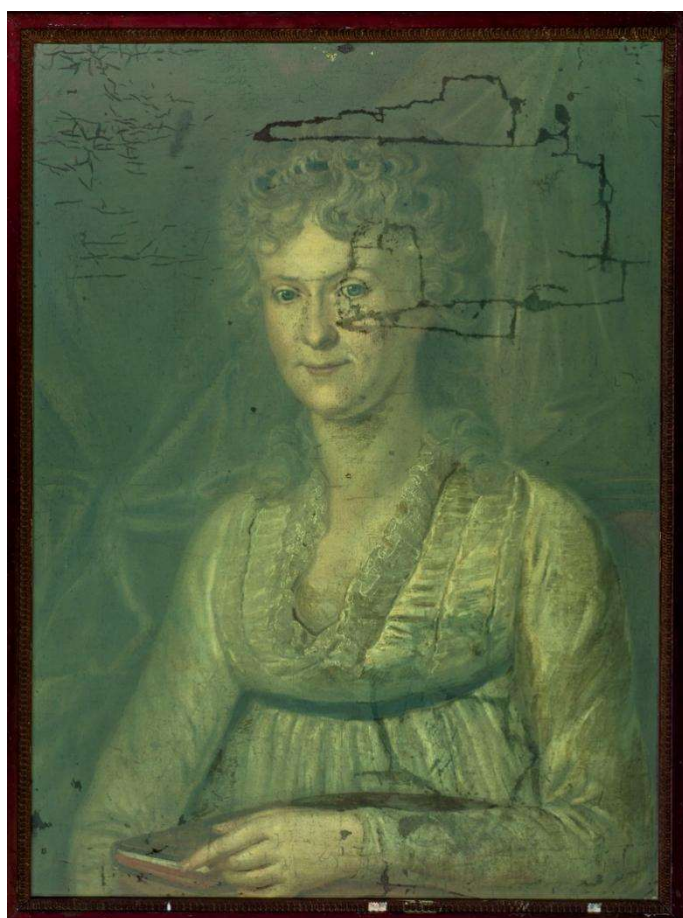
### *Snimak ultraljubičaste fluorescencije*

Na snimci ultraljubičaste fluorescencije cijelom površinom bio je vidljiv sloj požutjelog starog laka i tamnije zone koji ukazuje na prisutnost preslika. Na temelju rezultata neinvazivnih metoda istraživanja zaključeno je da naknadni popravci na slici mogu biti u potpunosti uklonjeni, a da se pritom ne ugrozi izvorni oslik.

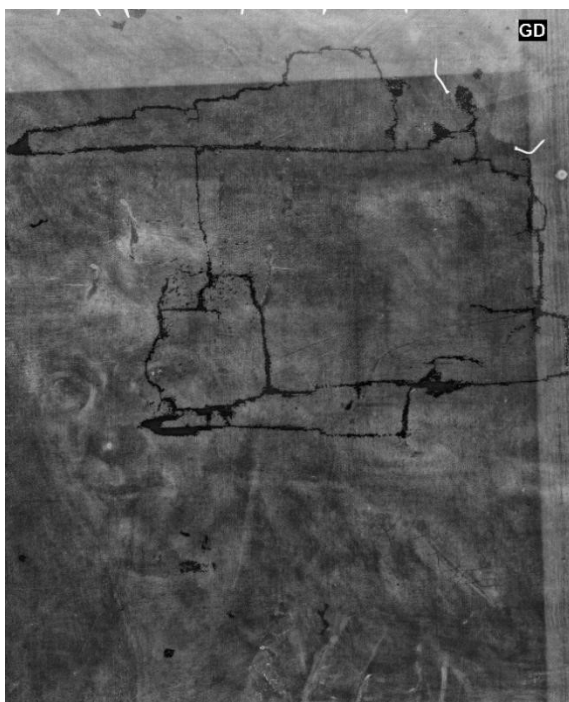
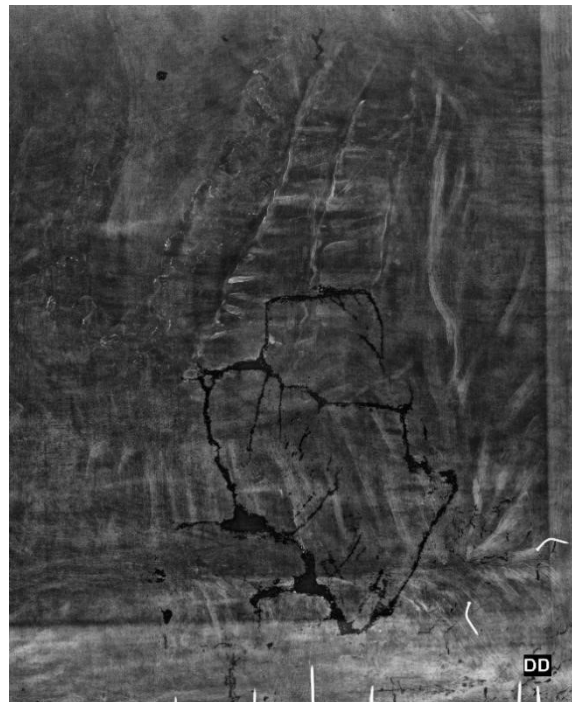
Na slici „Portret grofice Oršić-Keglević“ provedena su istraživanja s ciljem utvrđivanja stanja očuvanosti. Istraživanja su obuhvaćala nedestruktivne fotografske metode. Slika je detaljno snimljena u vidljivom dijelu spektra kao i tehnikom ultraljubičaste fluorescencije (UVF) i napravljen je i rendgenogram. rendgenogram je pokazao zone manjkajućih dijelova originalnog platnenog nosioca – poderotine u platnenom nosiocu.

Rendgenski snimak detalja oštećenja/poderotine u sloju nosioca

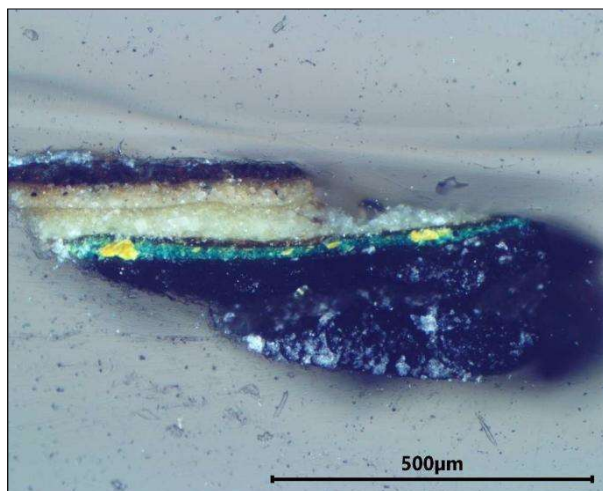
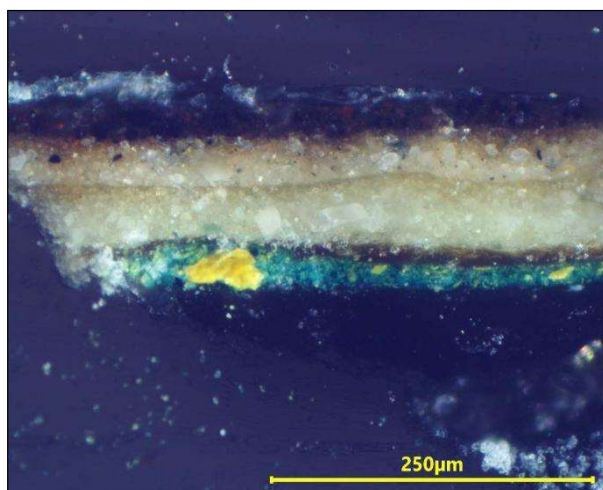
## MG 3060 - UZORAK 1

Fotografije mikropresjeka MG 3060 UZORAK 1, pri uvećanju  $P=100\times$  i  $P=200\times$ .

Analiza svjetlosnim mikroskopom pokazala je kako je u uzorku prisutno sedam slojeva.

**Sloj 1: sloj crne boje** – EDS analiza pokazala je kako se sloj uglavnom sastoji od ugljika, što jasno upućuje na to da je riječ o organskoj crnoj ili *nerofumo*, odnosno amorfnom ugljiku, na što ukazuje mikro FT-IR spektar koji sugerira kako je riječ o amorfnom materijalu (nisu vidljive vrpce).

**Sloj 2: sloj zelenkasto-plave boje** – mikro FT-IR analiza istog sloja kod uzorka 3060-2 ukazuje da sloj sadrži pigmente prusko plave (vrpca na  $2087\text{ cm}^{-1}$ ) te orpiment (vrpca na  $803\text{ cm}^{-1}$ ). EDS potvrđuje kako se zlatno žute čestice pigmenta sastoje od arsena i sumpora.

**Sloj 3** – vjerojatno je riječ o poluprozirnom premazu laka što ukazuje da su slojevi iznad ovog moguće dio preslika.

**Slojevi 4 i 5** – EDS analiza ukazuje na to kako je riječ o olovnoj bijeloj. FT-IR mikroanaliza istih slojeva kod uzorka MG 3060-2 ukazuje da oni sadrže i ulje.

**Sloj 6** – EDS analiza ukazuje da je riječ o zemljanim pigmentima koji uglavnom sadrže silicij i aluminij (alumosilikati).

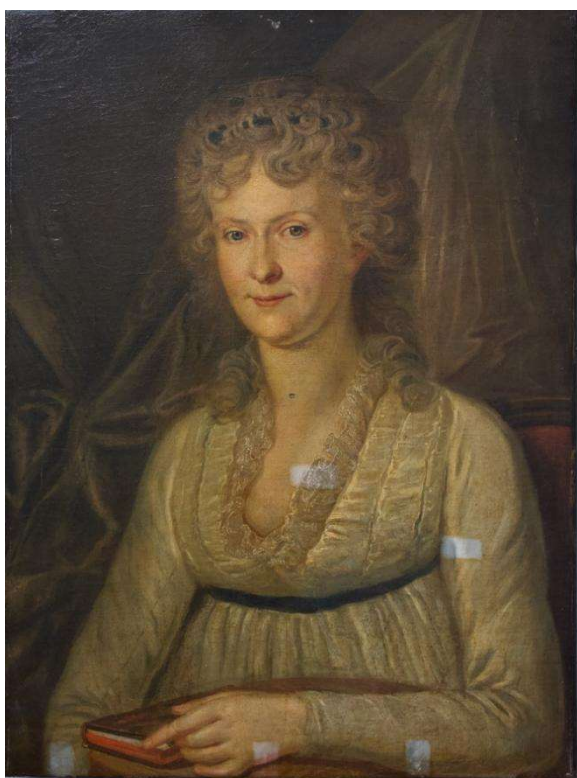
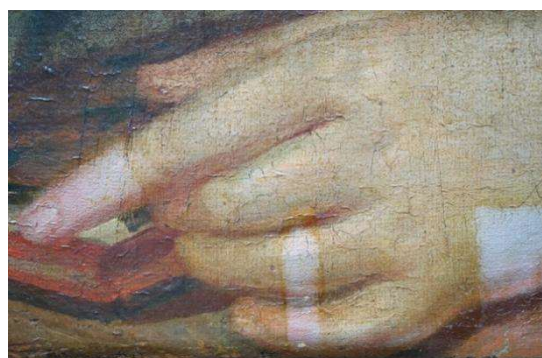
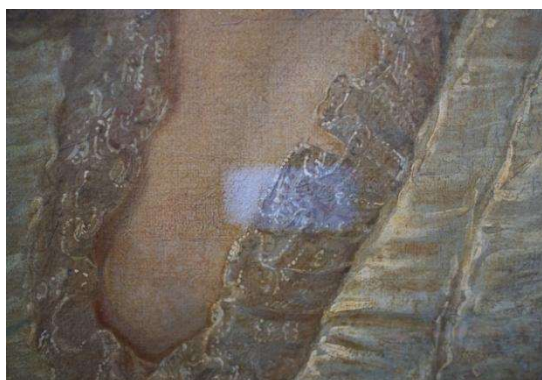
*Probe čišćenje*

Za uklanjanje potamnjelog laka sa slike najdjelotvorniji omjeri bili su LE5 (50 ml *Ligroine* i 50 ml *Etanola*) (Fd79) i LE6 (40 ml *Ligroine* i 60 ml *Etanola*) (Fd73). Mješavine su upotrijebljene u ugušćenom stanju (ugušćene su Carbopolom). Većinu preslika moguće je bilo ukloniti s istom

kombinacijom otapala, a tamo gdje je djelovanje otapala ipak bilo preslabo, primjerice na dijelovima s preslicima, koristio se lužnati gel.

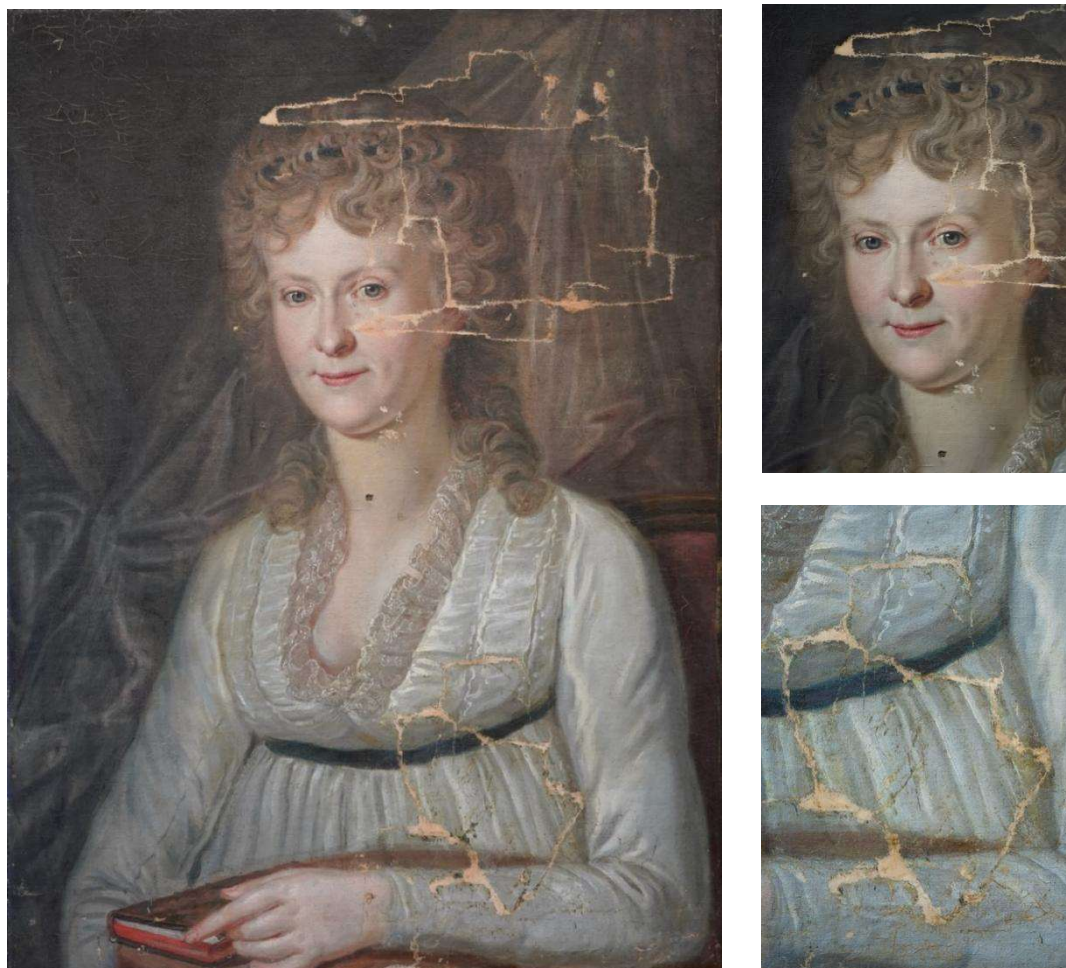
*Slika nakon uklanjanja starog laka i preslika*

Postupnim uklanjanjem svih prijašnjih intervencija postalo je jasno da su na nekim dijelovima preslici prekrivali i dijelove dobro očuvanog originalnog oslika. Originalni oslik bio je u dobrom stanju očuvanosti nakon uklanjanja svih intervencija. Veze između svih slojeva slike bile su stabilne.

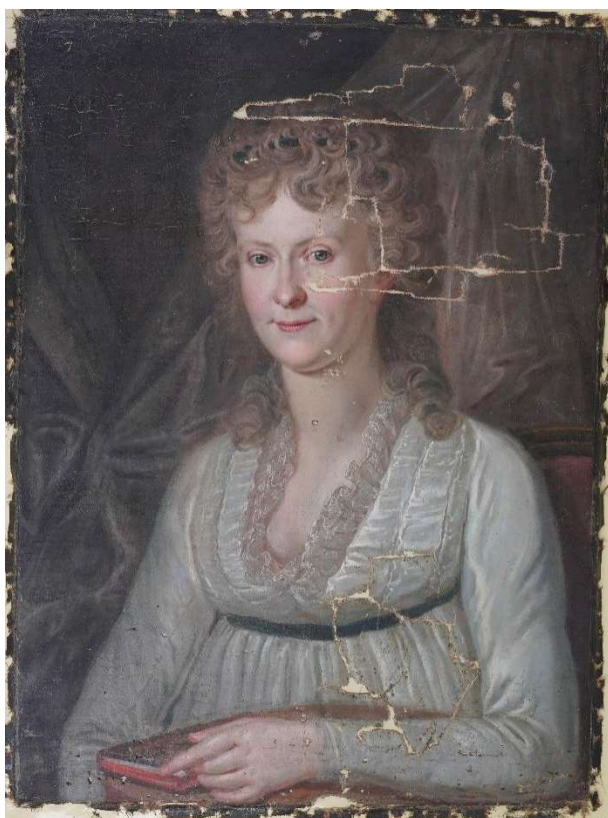
U procesu odvajanja sekundarnog nosioca većina starih dotrajalih kitova se odlijepila zajedno sa sekundarnim nosiocem, zato što u prethodnom zahvatu perforirana mjesta nisu nadomještена odgovarajućim intarzijama. Originalni nosilac se cijelom površinom premazao 10 %-tnom otopinom Beve 371 u medicinskom benzinu i na taj način ljepilo je prodrlo do svih slojeva slike i podlijepilo ih.

*Slika nakon uklanjanja neadekvatnog starog podložnog platna i dotrajalih kitova*

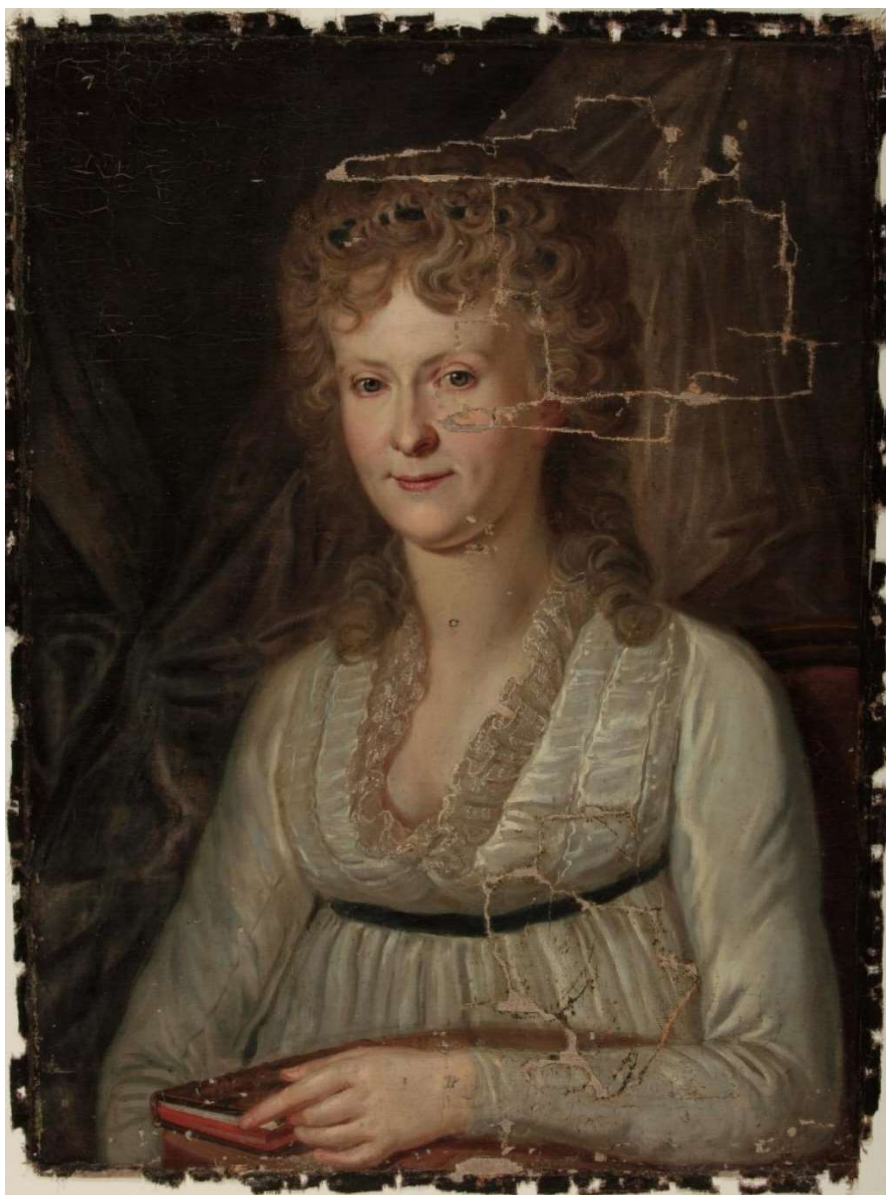
*Slika nakon rekonstrukcije nosioca lanenim intarzijama*

Perforirana mjesta platnenog nosioca nadomještena su platnenim intarzijama tkanja sličnog originalnom, preparirana također rijetkim slojem otopine Beve 371 u medicinskom benzinu. Intarzije su zalijepljene termoaktivnim ljepilom (Polyamid-Textil-Schweisspulver 5065) aktiviranim toplinskom špahtlicom pri temperaturi od 50 °C. Intarzije su ojačane etilen-vinil acetatnim ljepilom u formi tankog filma zalijepljenog na poliestersko markizet platno.

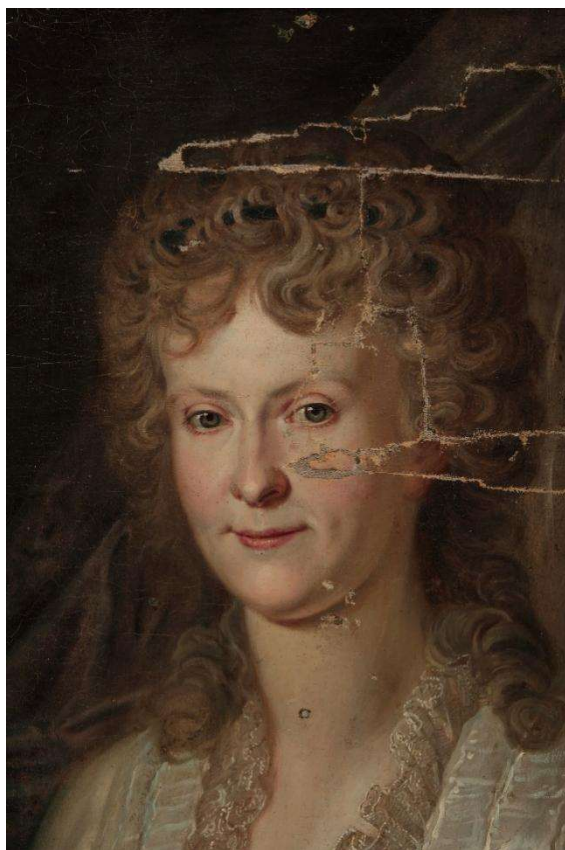
*Slika nakon rekonstrukcije nosioca lanenim intarzijama, detalj*

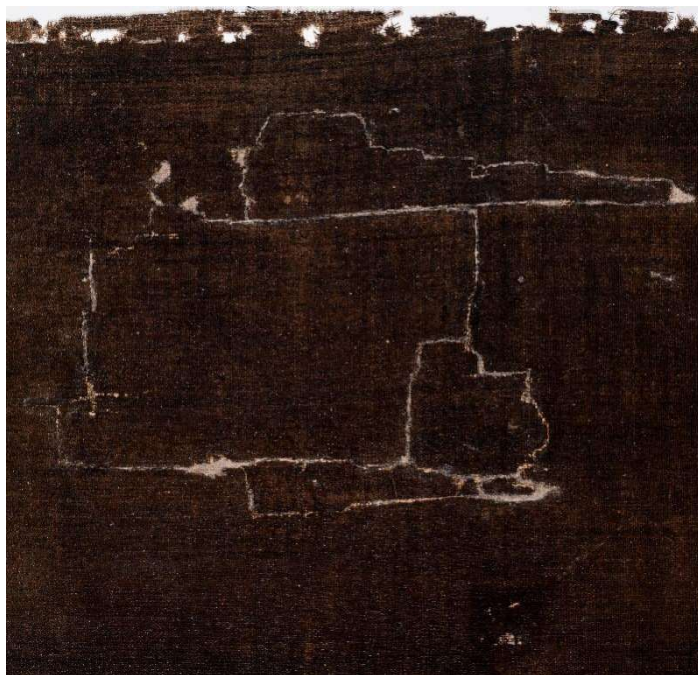
*Detalj nakon rekonstrukcije poderanog platnenog nosioca, prikaz poleđine platna*

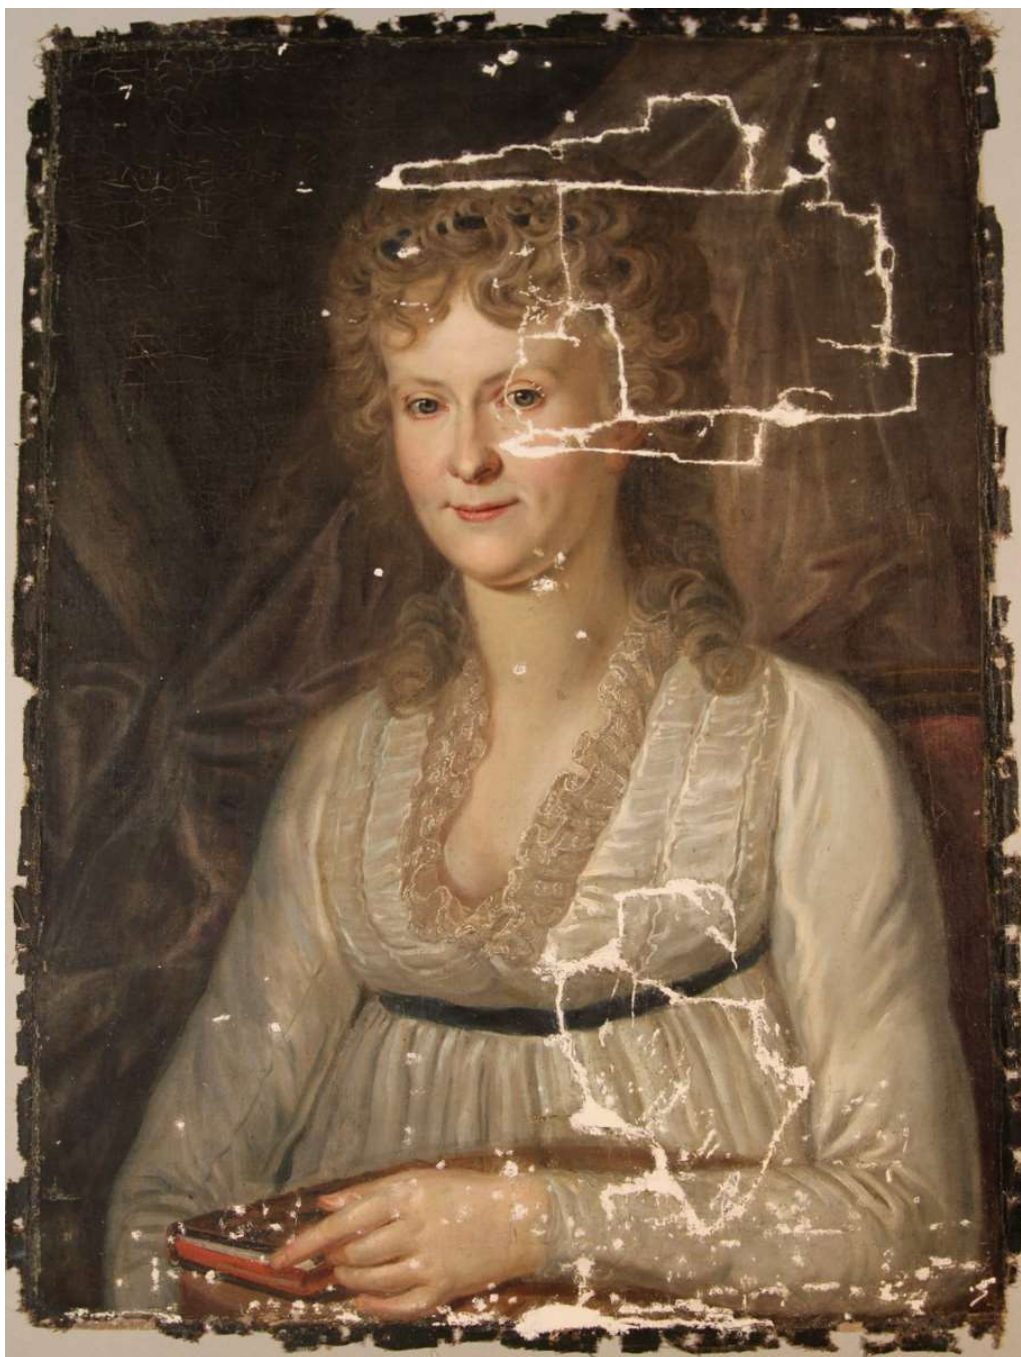
*Slika nakon rekonstrukcije u sloju osnove*

Nedostajući dijelovi podloge rekonstruirani su celuloznim kitom. Celulozni kit nanesen je kistom i špatulom te je obrađen metalnom nazubljenom špahtlicom i finim brusnim papirom te u potpunosti izniveliran s originalnom površinom.

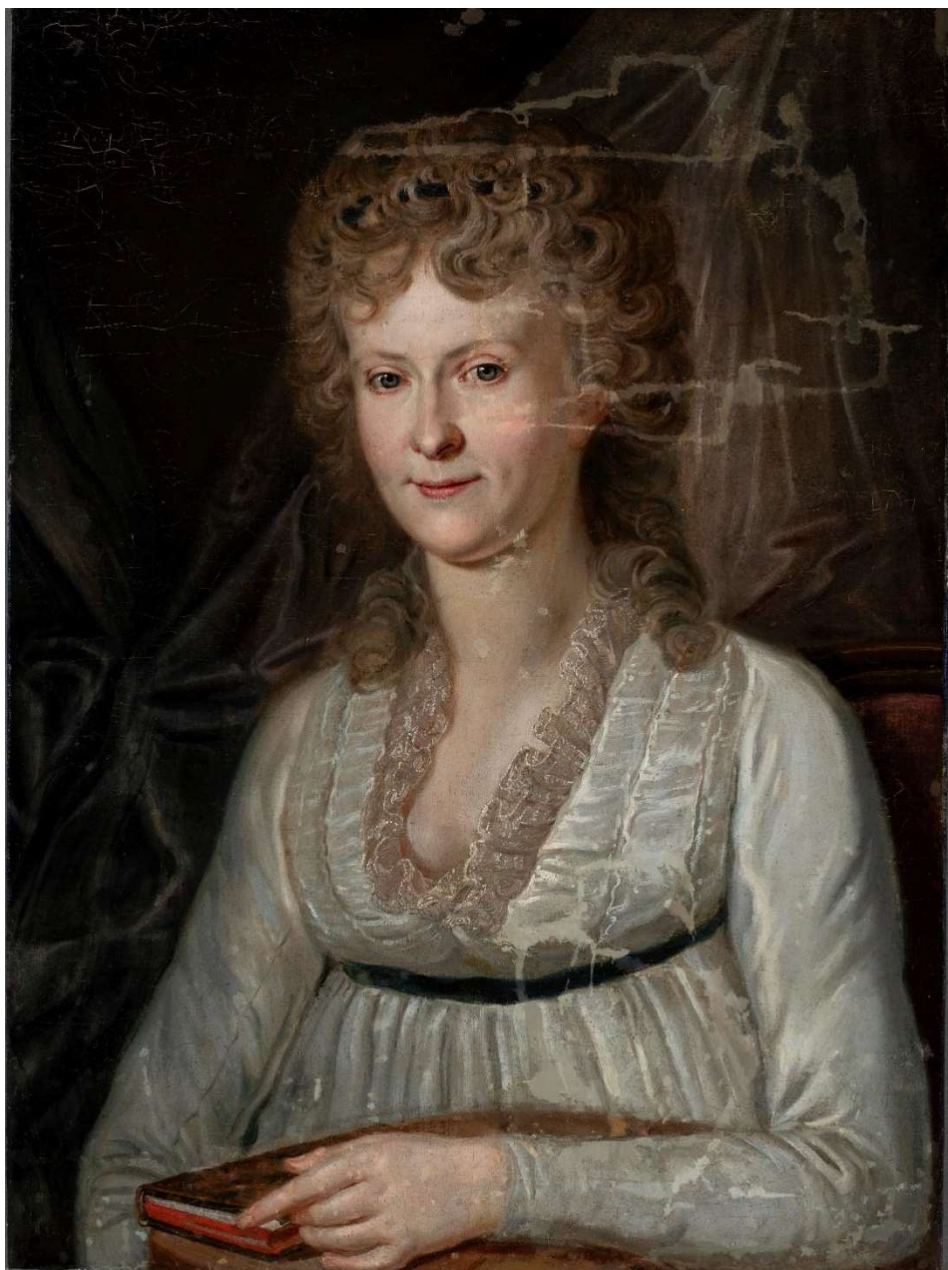
*Podložni retuš gvaš bojama*

Nakon toga slika je napeta na novi drveni podokvir. Slika je potom podložno retuširana podslikavanjem vodenim medijem u tehnici gvaša. Podložni retuš dopušta upotrebu bijele boje čime se izbjegava njezino korištenje u završnom retušu i omogućava transparentnost slojeva završnog retuša. Podslik u gvašu prati formu slike u nešto plošnjoj varijanti. Mora biti tanak, ali i pokrivan te nešto svjetlijih i hladnijih tonova od originala jer lakiranjem potamni.

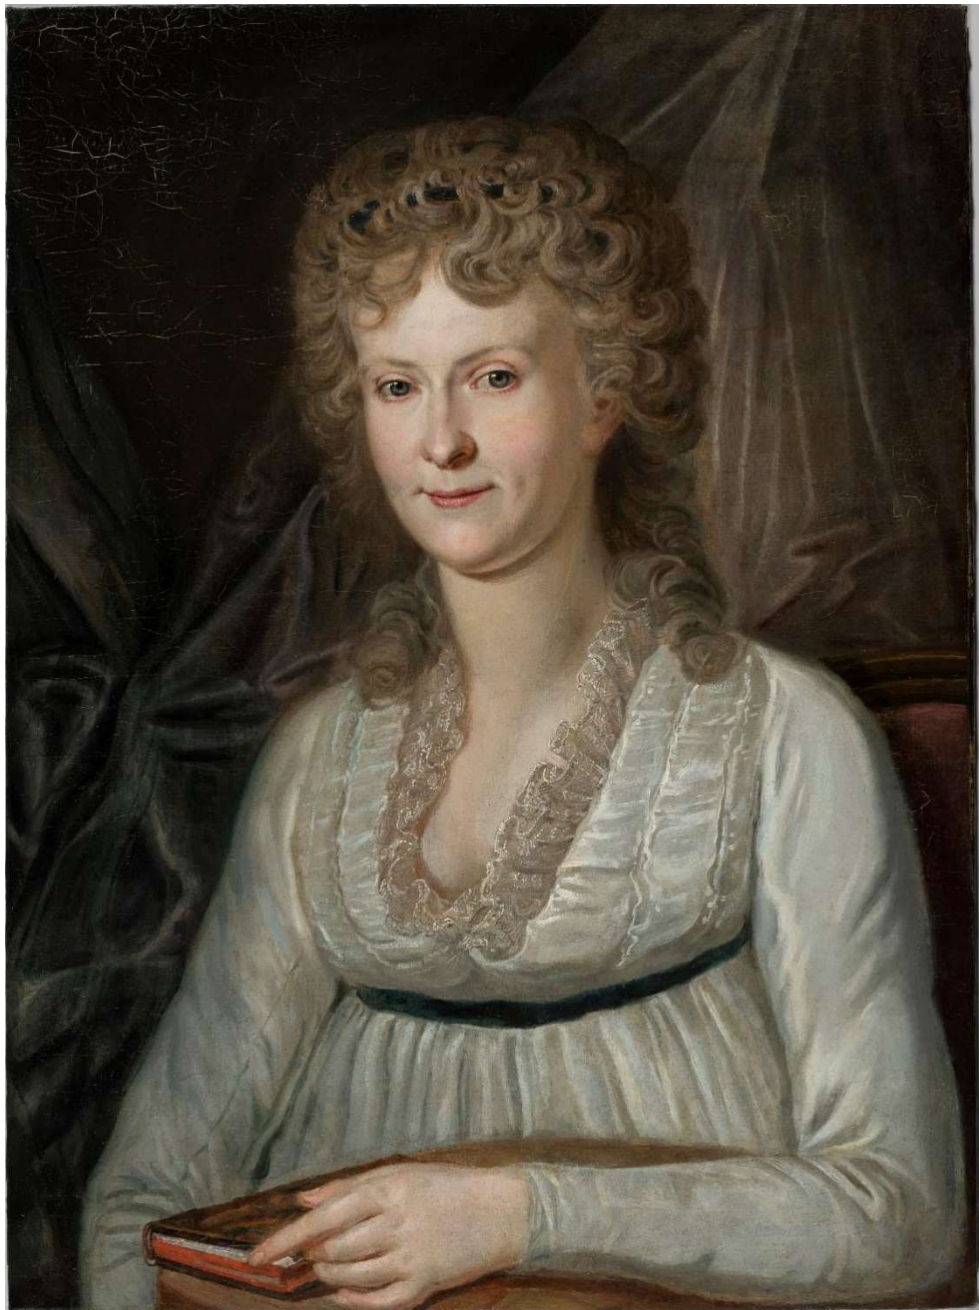
*Slika nakon konzervatorsko-restauratorskih radova*

Slika je potom lakirana kistom u većoj koncentraciji slojem izolacijskog laka (Laropal A 81) koji je intenzivirao boje i ujednačio površinu slike. Izolacijski lak ujedno služi i kao reverzibilan izolator slojeva rađenih na bazi vodenog medija i slojeva rađenih na bazi smole. Završni retuš na bazi smole nanosi se lazurno nešto toplijim tonovima od podslika tvoreći tako tonsko izjednačavanje oštećenih površina s originalom.
